CONTAMINACIÓN DE LOS CURSOS DE AGUA EN EL ÁREA METROPOLITANA DE MONTEVIDEO POR PRESENCIA DE RESIDUOS SÓLIDOS

Eugenio Lorenzo ⁽¹⁾ – María Carrau ⁽²⁾

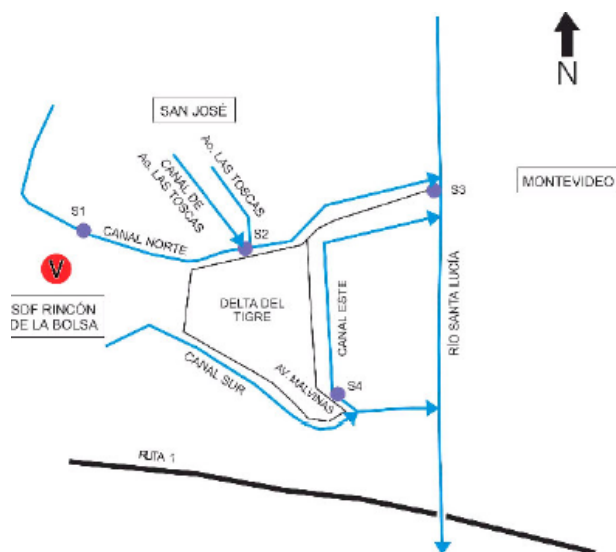
Ilustración 1. Esquema de la cuenca oeste del Río Santa Lucía

Como resultado de este relevamiento se determinó que en ninguno de los canales relevados se detectaron problemas de basura ni dentro de los canales ni tampoco sobre sus márgenes. La acumulación de basura en el entorno inmediato a los mismos resultó también muy escasa. Asimismo el relevamiento de la playa sobre el Río Santa Lucía, destino final de la basura que pudiera transportar los canales, no evidencia restos de residuos sólidos de ningún tipo, en consonancia con el buen estado del canal Aguas Arriba.

En ocasión de lluvias importantes, los lixiviados del SDF Rincón de la Bolsa eventualmente pueden acceder a estos cursos superficiales aunque al darse conjuntamente condiciones de alta dilución no es esperable una significativa contribución a la contaminación por carga orgánica o química. Por lo tanto se puede afirmar que el grado de contaminación por residuos sólidos de los canales comprendidos dentro de la cuenca oeste del Río Santa Lucía es muy reducido y su evaluación sanitaria resulta en una condición altamente satisfactoria.

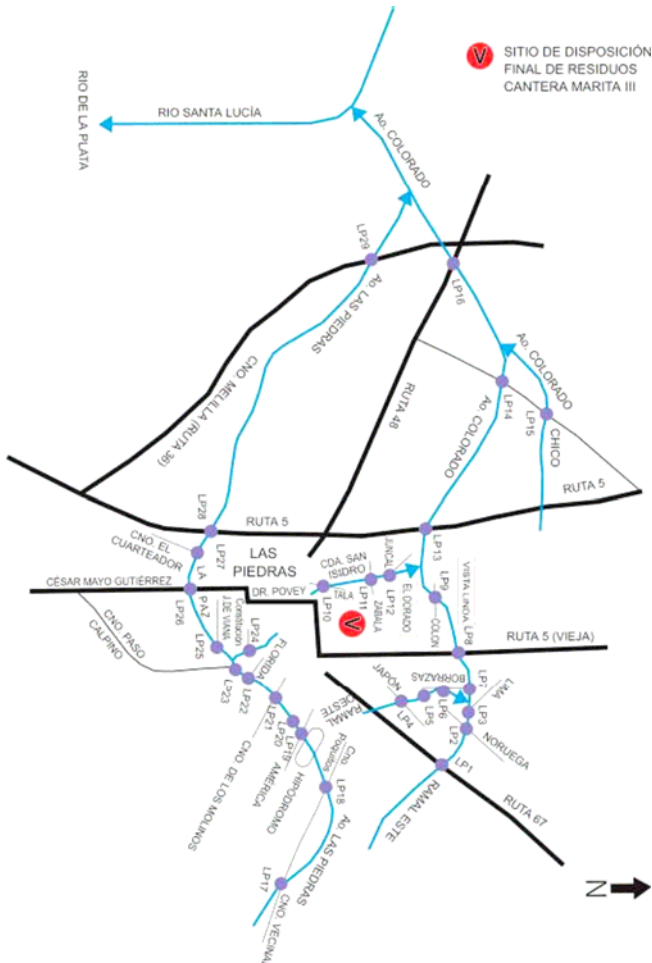
Ilustración 2. Esquema de la cuenca del A° Colorado

El A° Colorado escurre por una zona semirural, con presencia prácticamente inexistente de residuos sólidos, desde sus nacientes hasta la calle Noruega. Allí se encuentra una serie de asentamientos dedicados a la clasificación de residuos que vuelcan basura dentro del arroyo, por lo que la contaminación por residuos sólidos es media - alta. Además entre las calles Noruega y Lima existen graves problemas de inundaciones ante eventos de lluvias importantes.

Posteriormente el curso separa los barrios El Dorado de Vista Linda, donde la contaminación por residuos sólidos es media – baja. En esta zona principalmente en la calle Colón existe una afectación local, básicamente por el vertido de basura por parte de los vecinos con presencia de varios focos de basurales en las inmediaciones. La presencia de basura potencia los problemas de inundación existentes en la zona, particularmente sobre el asentamiento ubicado aguas abajo de Colón sobre la margen izquierda.

Al recibir el aporte de la cañada San Isidro, el arroyo presenta un nivel de residuos bajo - medio. El principal punto de ingreso de basura a la cañada San Isidro es por el aporte desde el SDF Cantera Marita y sobre calle Juncal, donde se encuentra una abundante presencia de basura volcada por los vecinos de la zona. Entre las calles Talca y

Zabala se encuentra también la descarga de la planta de líquidos cloacales de OSE, la cual deteriora fuertemente la calidad del curso.

A su vez el arroyo Las Piedras presenta condiciones aceptables desde el punto de vista de la presencia de residuos sólidos en la zona perimetral a la ciudad de Las Piedras. El punto que se ha identificado como de mayor potencial para el acceso de la basura al curso es aguas abajo de América. Allí se ubica un asentamiento sobre la margen derecha del arroyo que ejerce presión sobre el curso. Esta zona además se caracteriza por presentar importantes problemas de inundación en eventos de fuertes precipitaciones, que la presencia de basura podría potenciar.

Posteriormente el curso atraviesa zonas con una importante densidad de población con presencia de asentamientos en algunos tramos que generan basurales sobre las márgenes del curso (ej. desde Cno. de los Molinos hasta Paso Calpino).

La zona entre las calles Cesar Mayo Gutiérrez y El Cuarteador está caracterizada por la localización de varias canteras con presencia de basurales asociadas a las mismas. El grado de contaminación por residuos sólidos del arroyo es alto. El arrastre en eventos de lluvia desde los basurales existentes en las inmediaciones (principalmente en las canteras) se identificó como la situación de mayor potencial para el acceso de basura al curso.

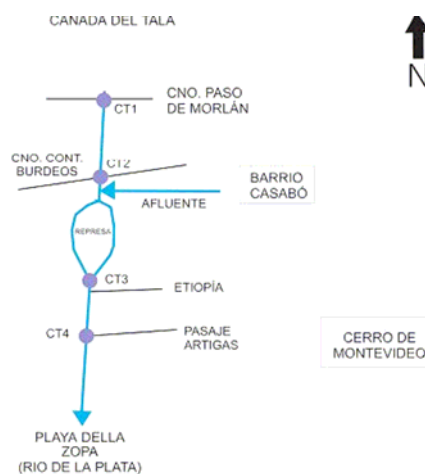
Ilustración 3. Esquema de la cuenca de la cañada del Tala

El entorno urbano y las edificaciones existentes a lo largo de la cañada en el primer tramo hasta Cont. Cno. Burdeos son bastante precarios por lo que no se cuenta con servicio de recolección de residuos y ello implica que el acceso de basura al curso de agua se da en forma distribuida.

En la zona desde Cont. Cno. Burdeos hasta la represa al norte de la calle Etiopía la contaminación por residuos sólidos es muy alta, particularmente en la zona en que la cañada del Tala recibe el aporte de una cañada afluyente que acarrea gran cantidad de residuos. Asimismo la presencia de basura potencia los problemas congénitos de inundación en los predios linderos a ambas cañadas.

Los lugares que se han identificado como de mayor acceso de basura al curso de agua son justamente los asentamientos existentes a la vera de la cañada afluyente, que realizan clasificación directamente sobre el curso de agua, aunque también se constata vertido de residuos domiciliarios directamente a las cañadas pese a existir servicio de recolección en la zona con frecuencia 3.

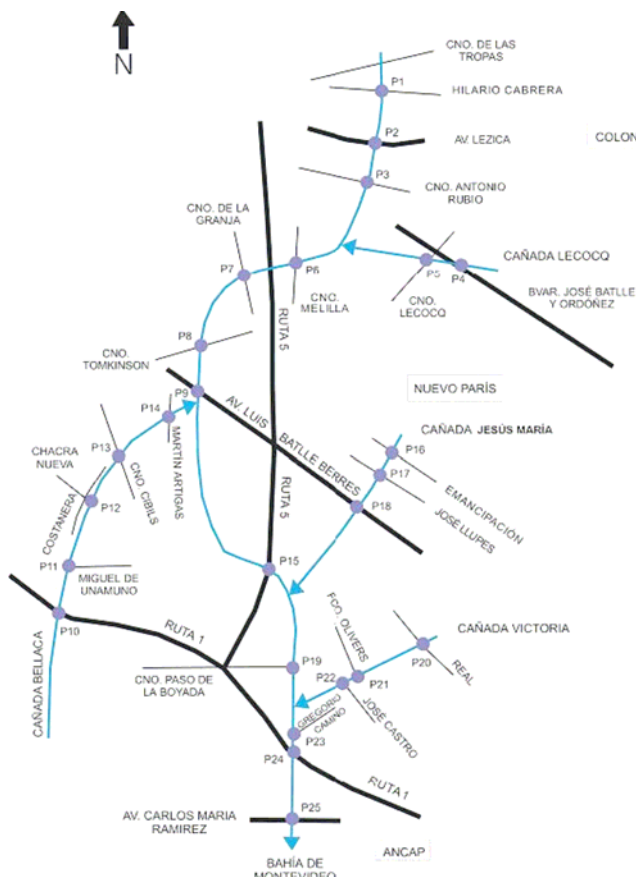
Ilustración 4. Esquema de la cuenca del A° Pantanoso

Los problemas de residuos sólidos en el A° Pantanoso comienzan en la zona de Avda. Lezica y Antonio Rubio. En dicha zona se observan abundantes basurales y asentamientos dedicados a la clasificación de residuos. La contaminación por residuos sólidos es alta. El punto que se ha identificado como de mayor potencial para el acceso de la basura al curso de agua es justamente Antonio Rubio, donde hay una fuerte presencia de asentamientos dedicados a la clasificación de residuos volcando basura dentro del curso. Aguas abajo de ese punto descargan tres cañadas que afectan de manera disímil al arroyo.

La cañada Bellaca presenta tramos muy comprometidos, en los cuales escurre paralela a una zona de asentamientos desde los que se vierte basura dentro del curso y en su margen, producto de las tareas de clasificación. En esos tramos presenta además graves problemas de inundación potenciados por la presencia de basura, aunque el alto grado de contaminación por residuos de la cañada no alcanza a afectar significativamente al arroyo Pantanoso.

La cañada Jesús María presenta un estado de contaminación medio, producto de los basurales existentes en la zona sin recolección de residuos Aguas Arriba de Emancipación, sin impactar mayormente por este motivo al arroyo.

La cañada Victoria por el contrario presenta un altísimo nivel de contaminación por residuos sólidos, que tiene su reflejo directo sobre el A° Pantanoso. Ya desde sus nacientes tiene abundante cantidad de residuos dentro del curso, alcanzando niveles alarmantes en la descarga del pluvial Alaska. El ingreso de residuos al curso se encuentra distribuido a lo largo de toda la cañada, debido a la presencia de basurales y asentamientos que clasifican en sus márgenes y particularmente en la zona del pluvial Alaska en donde también se encuentra un relleno de dimensiones que aporta residuos al arroyo. En la zona ubicada unos 100 m aguas abajo de la descarga del pluvial Alaska, próximo a la descarga en el Pantanoso, existen dos rellenos de varios metros de altura conformados por escombros y residuos de diverso tipo, que han avanzado sobre la planicie de la cañada y del arroyo respectivamente. Estos rellenos afectan el escurrimiento superficial de las aguas pluviales y generan lixiviados que descargan directamente al curso de agua, siendo además fuentes de elevado riesgo sanitario entre otros por la presencia de vectores. Otro aspecto de consideración desde el punto de vista ambiental es la quema de basura, que generan malos olores y

molestias a los vecinos. Se tiene en consecuencia un importante deterioro estético de la zona que inhabilita la utilización desde el punto de vista urbano de ese suelo.

La contaminación por residuos sólidos en el A° Pantanoso es alta, potenciada además por el aporte que recibe desde la Cañada Victoria. El principal punto de ingreso de basura al arroyo es en las inmediaciones de Cno. de las Trópas, producto de actividades de clasificación que allí se realizan, y debido a la presencia de rellenos de importantes dimensiones en las márgenes del arroyo que aportan residuos al mismo, entre los que se destacan los existentes frente a Cno. al Paso de la Boyada, en las proximidades a la descarga de la cañada Victoria y frente a la calle Gregorio Camino. Justamente este último relleno además potencia los problemas congénitos de inundación a los que está sometido el barrio La Cachimba del Piojo.

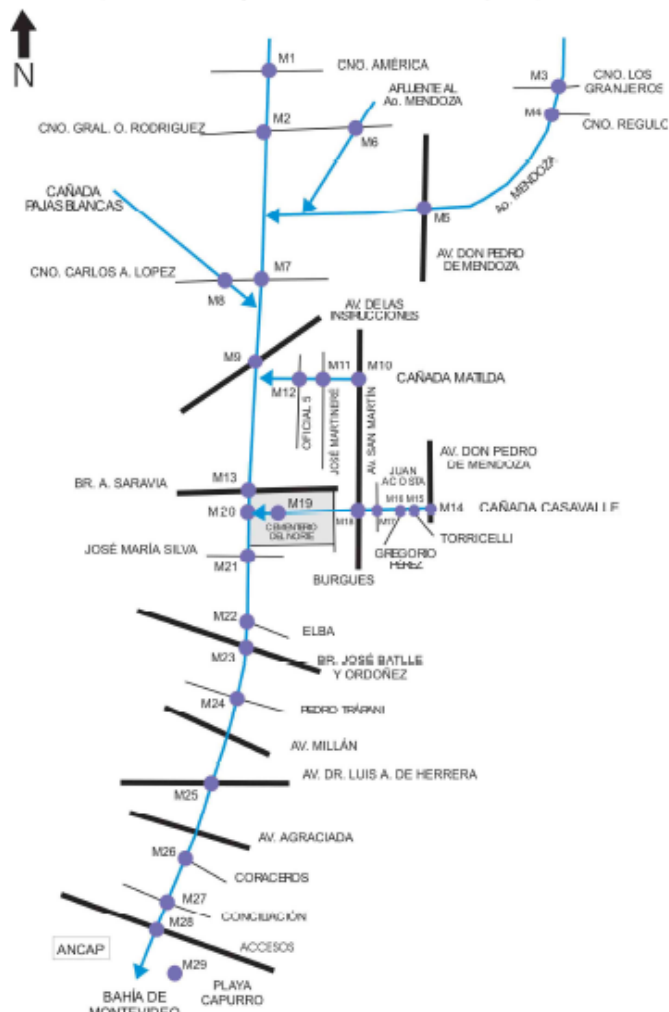
Ilustración 5. Esquema de la cuenca del A° Miguelete

Las afectaciones principales al curso por la presencia de residuos sólidos comienzan a la altura de Av. de las Instrucciones hasta Bvar. Aparicio Saravia, la cual corresponde a una zona urbana bastante depreciada que presiona

En particular en la zona de "Cachimba del Piojo" existen dos rellenos que ocupan predios de muy importantes dimensiones (unas 2 há). Estos rellenos, dentro de los cuales se realiza actividad de clasificación de residuos y también cría de cerdos, están operados por privados en conflicto con otras estructuras sociales del barrio, fundamentalmente debido a la proliferación de vectores que allí encuentran condiciones propicias para multiplicarse y a los problemas de olores existentes. El avance de los rellenos sobre las márgenes del arroyo y sus tributarios potencia los problemas de inundaciones preexistentes en una zona con viviendas en terrenos muy bajos, que propician a su vez la ocurrencia de focos de contagio de enfermedades de transmisión hídrica. Otro aspecto de consideración en cuanto a la afectación a la calidad ambiental es la generación de lixiviados que se descargan directamente al curso y los frecuentes incendios en esos predios, con el consiguiente riesgo para el entorno y molestia causada por los humos y olores.

En la zona próxima a la Avda. Carlos Ma. Ramírez la contaminación por residuos sólidos es muy alta, fundamentalmente producto de los asentamientos irregulares que allí se ubican. Finalmente en el tramo próximo a la desembocadura la contaminación por residuos sólidos es baja, ya que la zona está fuertemente condicionada por la proximidad a su desembocadura en la Bahía de Montevideo y el constante intercambio de aguas que con ésta se produce a consecuencia del régimen de mareas, lo que genera un efecto de limpieza sobre el arroyo.

mayormente sobre la margen izquierda del arroyo, y donde recibe el aporte de la cañada Matilda. La contaminación por residuos sólidos es alta, alcanzando niveles alarmantes en la zona de cañada Matilda aguas abajo de la calle José Martirén, por la presencia de basurales y de asentamientos en donde también existen serios problemas de inundaciones.

En el tramo desde Bvar. Aparicio Saravia hasta Dr. José María Silva se ubican algunos asentamientos que ejercen presión sobre el curso, debido a actividades de clasificación de residuos y cría de cerdos. En esta zona el curso recibe el aporte de la cañada Casavalle, la cual presenta niveles de contaminación por residuos sólidos muy alta, alcanzando niveles alarmantes entre las calles Torricelli y Avda. San Martín, por la presencia de asentamientos y posteriormente por el vertedero de residuos existente a la vera de dicha Cañada pasando la Avda. Burgues.

La situación del A° Miguelete continúa invariante prácticamente hasta la desembocadura en la bahía presentando condiciones de contaminación por residuos alta, debido a los asentamientos mayormente dedicados a la clasificación de residuos que bordean el arroyo (calles Bvar. Batlle y Ordóñez y Pedro Trápani) donde se identificaron problemas de inundación pudiéndose observar además a lo largo de ese tramo decenas de vehículos abandonados dentro del curso de agua o en sus márgenes.

En la desembocadura en la playa Capurro existe una enorme acumulación de residuos resultado de la deposición de la basura que descarga el arroyo Miguelete en la Bahía, que hace que la playa pierda completamente su funcionalidad y produce un muy fuerte impacto estético.

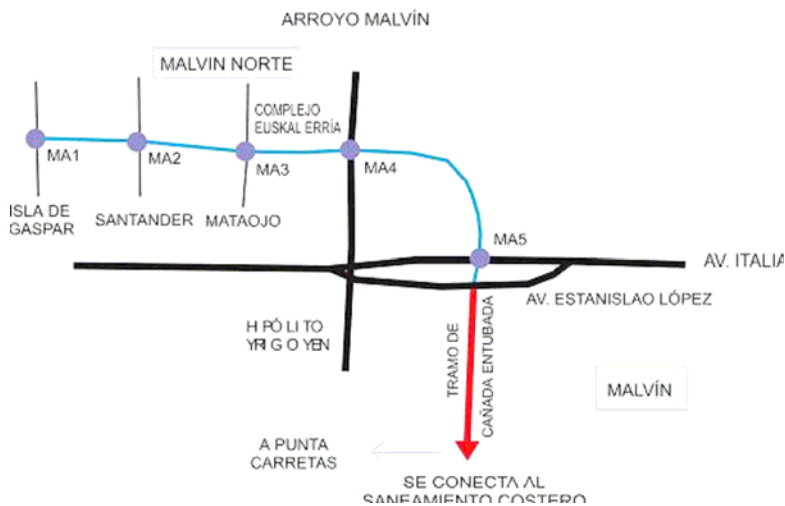
Ilustración 6. Esquema de la cuenca del A° Malvín

A lo largo de todo su tramo a cielo abierto se evidencian signos inequívocos de contaminación por residuos sólidos. No obstante desde sus nacientes hasta la calle Santander el arroyo presenta un grado de contaminación por residuos

sólidos baja, a pesar de la cantidad de asentamientos vecinos a su margen, debido principalmente a los esfuerzos que se han para recuperar esta zona de un anterior estado muy deteriorado por la presencia de basura.

Las zonas de gran afectación comienzan en la calle Santander donde se ubica el asentamiento de Emilio Boix y Merino en el cual ocurre una importante descarga de residuos sólidos. Aguas abajo se ubican asentamientos dispersos sobre las márgenes que realizan clasificación de residuos directamente sobre el curso. Su grado de contaminación por residuos sólidos resulta entonces muy alto, llegando a ser alarmante en la zona comprendida entre Ereván e Hipólito Irigoyen. En esta última zona la acumulación de residuos contra la alcantarilla de Hipólito Irigoyen genera problemas de inundación sobre las construcciones a la vera del curso.

Por último desde Hipólito Irigoyen hasta Estanislao López el grado de contaminación del arroyo por residuos sólidos es medio, debido a la afectación que produce un asentamiento desde donde se vuelcan descartes de la actividad de clasificación.

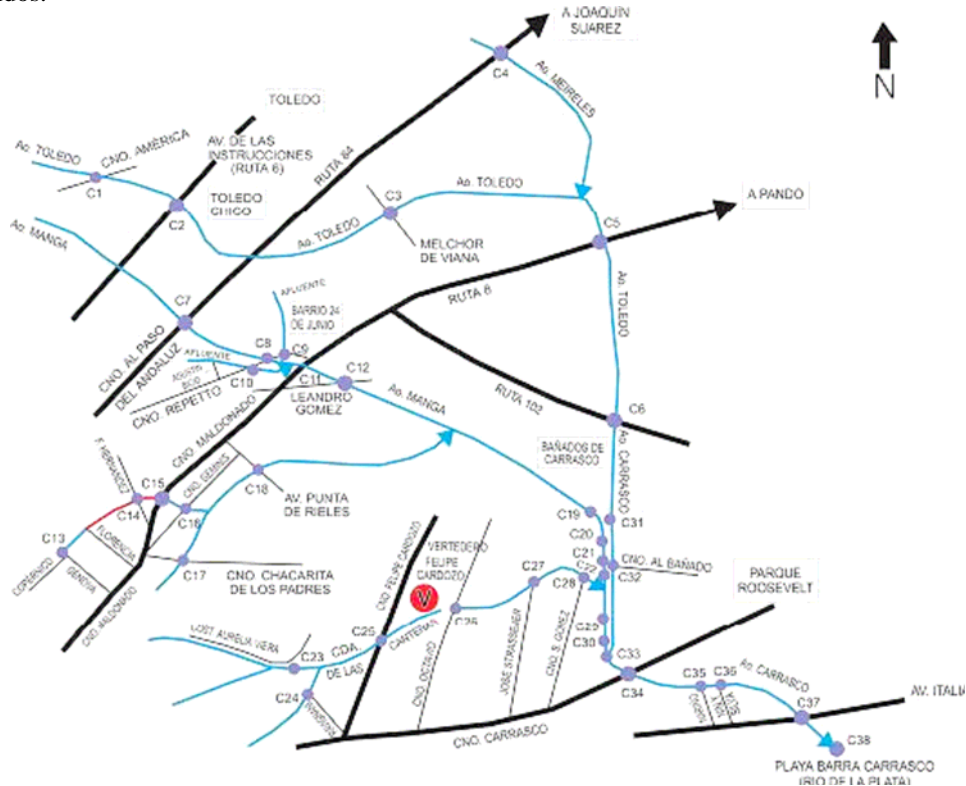
Ilustración 7. Esquema de la cuenca del A° Carrasco

El A° Manga nace en una zona semirural con pocas viviendas en el entorno, donde la contaminación por residuos sólidos es muy baja. A partir del cruce con Camino al Paso del Andalúz ese nivel de contaminación del arroyo comienza a incrementarse, con múltiples focos de basurales en las proximidades del curso en el tramo hasta ruta 8 que resulta en un grado medio de contaminación por residuos sólidos. El punto que se ha identificado como de mayor potencial para el acceso de la basura al curso de agua es en Cno. Al Paso del Andalúz y por el afluente que cruza el asentamiento 24 de Junio. A partir de ruta 8 el curso atraviesa una zona con características urbanas hasta Cno. Leandro Gómez y más bien rurales a partir de ese lugar adentrándose en los Bañados de Carrasco. La contaminación por residuos sólidos hasta la zona donde desemboca la cañada Chacarita es media – baja. En el tramo donde el Manga escurre por el Bañado de Carrasco el arroyo presenta abundante vegetación, tanto en las márgenes como dentro del propio cauce, atravesando un ambiente con pocos signos de intervención adicional pero que se encuentra muy deteriorado por la muy abundante presencia de basura acumulada sobre las márgenes del curso. El nivel de contaminación por residuos sólidos del arroyo es altísimo, potenciado porque además en este tramo recibe el aporte de la cañada Chacarita.

La Cda. Chacarita presenta un alarmante grado de contaminación por basura a lo largo de todo su recorrido, debido al gran número de asentamientos con actividad de clasificación sobre sus márgenes y a los abundantes basurales distribuidos en el entorno inmediato a la cañada. Las principales zonas de ingreso de residuos son próximo a sus nacientes (Copérnico y Génova) donde existen rellenos con abundante presencia de basura y asentamientos sobre ellos, el tramo entre Cno. Maldonado y Géminis donde además ocurren graves problemas de inundación, en Avda. Punta de Rieles, donde se produce una gran acumulación de residuos debido a las escasas dimensiones de la alcantarilla y por último en el ramal sur en la zona de asentamientos próximo a Cno. Chacarita de los Padres.

El A° Manga en su tramo final hasta la confluencia con el arroyo Carrasco tiene características semejantes a las de su tramo anterior, con muy abundante vegetación sobre las márgenes del arroyo que contribuye a la retención de basura así como también con acumulación de residuos incluso dentro del propio arroyo. El grado de contaminación por residuos sólidos es alto, reduciéndose hacia el último tramo próximo a la confluencia con el A° Carrasco. En la zona donde recibe el aporte de la cañada de las Canteras presenta un nivel de contaminación medio – alto.

La Cda. de las Canteras tiene algunas zonas con un altísimo grado de contaminación, como por ejemplo en las inmediaciones de Felipe Cardoso donde existen asentamientos que realizan clasificación y descarte al curso con grandes basurales asociados y donde además inmediatamente aguas abajo se vierte el lixiviado del SDF Felipe Cardoso. Existe menor presencia de basura en Oncativo, aunque en el entorno también se aprecian grandes basurales. Al final de la calle Strassner se encuentra una estación de bombeo que ingresa el caudal de estiaje de la cañada al sistema de saneamiento. La zona al final de Servando Gómez presenta una gran potencialidad de aportar residuos al curso de la cañada, debido a los grandes basurales generados por el asentamiento allí existente a partir de los descartes del proceso de clasificación.

El A° Toledo desde sus nacientes hasta la ruta 102 atraviesa una zona principalmente rural, donde la contaminación por residuos sólidos es baja, aunque localmente presenta un mayor grado sobre la calle Melchor de Viana. El ingreso del arroyo Meireles no supone problemas adicionales, dado que éste no presenta contaminación por residuos sólidos.

El A° Carrasco cuando se interna en la zona de baño está conformado por un canal rectificado que presenta fuertes signos de eutrofización. El nivel de contaminación por basura de este tramo es bajo, aunque en el sector inferior, contra la confluencia con el A° Manga, comienza a incrementarse debido a la presencia de un asentamiento desde donde se realizan tareas de clasificación. Desde confluencia con el A° Manga hasta Gral. Nariño la trama urbana comienza a estar en contacto directo con el arroyo, de modo que la contaminación por residuos sólidos resultante es media con el mayor potencial de aporte de basura al curso proveniente de los asentamientos ubicados sobre margen izquierda contra la confluencia con el arroyo Manga. Entre Gral. Nariño y Avda Italia el arroyo escurre bordeado por importantes asentamientos sobre ambas márgenes. Particularmente sobre margen izquierda estos asentamientos se dedican a la clasificación de residuos y a la cría de cerdos, con el consiguiente descarte de restos de basura directamente sobre las márgenes del arroyo, que tienen además problemas de inundación. El grado resultante de contaminación por residuos sólidos es muy alto. Las principales zonas de ingreso de residuos al curso

son justamente los asentamientos por margen izquierda antes citados y los basurales existentes entre Nariño y Nin y Silva junto a los asentamientos allí ubicados. En el último tramo del arroyo entre Avda Italia y su desembocadura en la playa Barra de Carrasco el grado de contaminación por residuos sólidos es baja – media, resultante del arrastre de basura desde Aguas Arriba ya que en ese tramo no se detectaron zonas de ingreso de basura al curso. Sobre la propia playa, al este de la desembocadura debido al sentido de la deriva litoral, se detectó una gran presencia de residuos debido al arrastre producido por el arroyo.

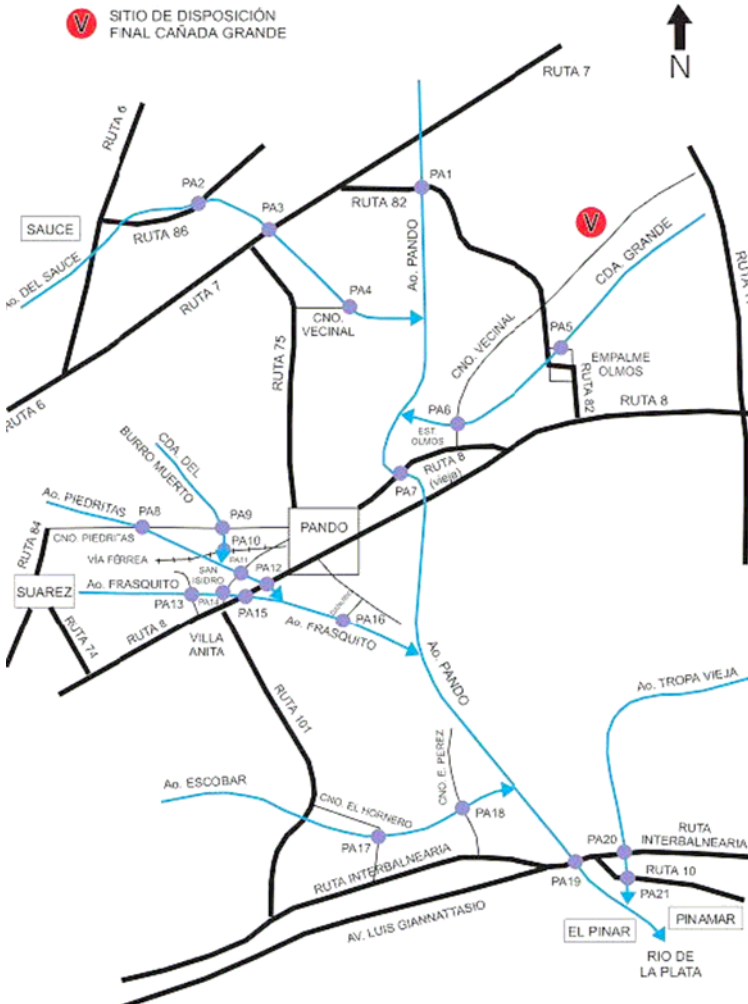
Ilustración 8. Esquema de la cuenca del A° Pando

El A° Sauce escurre principalmente por una zona rural y pese al muy bajo caudal circulante el agua tiene buenas características organolépticas. No se aprecia presencia de basura ni en el curso ni en su entorno inmediato.

La Cañada Grande escurre por ambientes rurales, atravesando también algunas zonas suburbanas. Su grado de contaminación por residuos sólidos es muy bajo, aunque es cuerpo receptor del lixiviado del SDF Cañada Grande.

El A° Frasquito escurre principalmente por una zona semiurbana. En el tramo Aguas Arriba de ruta 8 no se aprecia presencia significativa de basura ni en el curso ni en su entorno inmediato, en tanto aguas abajo hasta su descarga en el Pando el nivel de contaminación por residuos es bajo.

El A° Piedritas escurre por un entorno rural hasta la zona en que recibe la descarga de la cañada del Burro Muerto, en un tramo donde no se aprecia presencia significativa de basura. Aguas abajo, en el tramo comprendido entre sus confluencias con la cañada del Burro Muerto y el arroyo Frasquitos, el Piedritas comienza a tener presencia de basura en ciertas zonas, con un grado medio de contaminación por residuos sólidos.

La cañada del Burro Muerto escurre inicialmente por un entorno rural, para luego atravesar un barrio socio - económicamente muy deprimido de la ciudad de Pando con asentamientos

irregulares sobre ambas márgenes del curso. El nivel de contaminación por residuos sólidos de la cañada es alto. Los lugares que se han identificado como de mayor acceso de basura al curso de agua son los pequeños basurales existentes frente a la zona de asentamientos aguas abajo de Cno. Piedritas.

El arroyo Escobar escurre por un ambiente rural, con escasas viviendas en el entorno del arroyo. El mayor foco de presión sobre el arroyo está asociado a la existencia de las piletas de oxidación de la Intendencia Municipal de Canelones cerca de su margen izquierda. El nivel de contaminación por residuos sólidos es bajo.

El A° Tropa Vieja en la zona de la ruta Interbalnearia presenta un bajo nivel de contaminación por residuos sólidos.
