REFUERZO COLECTOR PRINCIPAL CUENCA MATAPERROS

RESUMEN

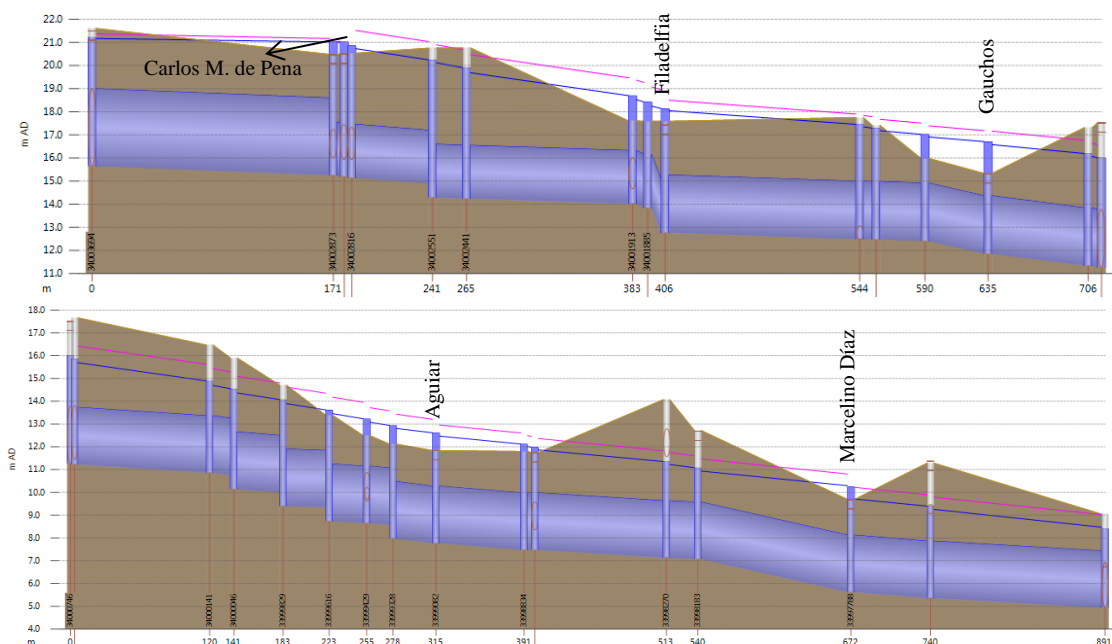
En la siguiente imagen se observa como la piezométrica supera ampliamente la cota del terreno en los puntos donde la traza del colector principal coincide con la antigua traza de la cañada. Esta modelación responde a la situación actual para una lluvia de 10 años de período de retorno y con la hipótesis de máxima eficiencia en captaciones.

Figura 0-2 Perfil piezométrico Tr 10 años – 1 hora _ Colector existente

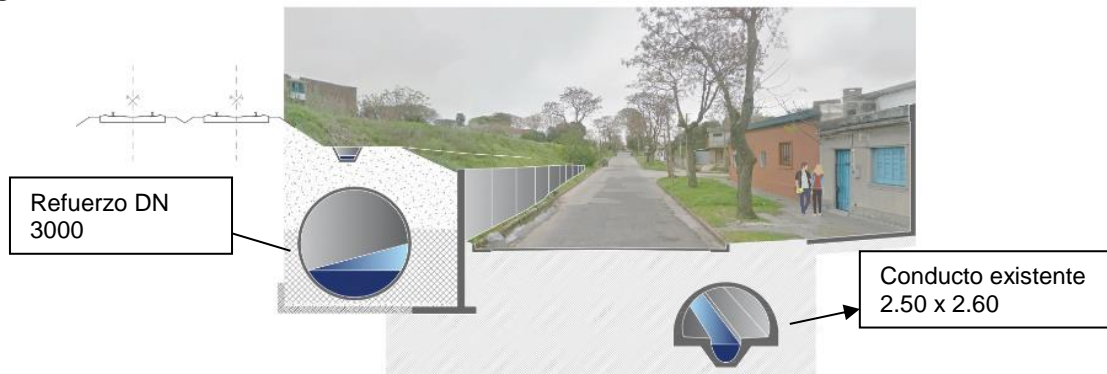
En la imagen siguiente se aprecia cómo se posiciona un colector con respecto al otro, donde la vinculación entre ambos debe ser tal que la piezométrica del existente se mantenga a un nivel que entregue un servicio adecuado a la cuenca baja mientras que el refuerzo se encarga de transportar los vertimientos captados por la cuenca alta.

Figura 4 - Sección perpendicular a la vía entra las calles Aguiar y Capitán Florencio
