## **PUESTA EN MARCHA Y CAPACITACIÓN DE UNA PLANTA UPA 200 EN LA LOCALIDAD DE SAN LUIS DE CAÑETE-REPUBLICA DEL PERU**

### **RESUMEN**

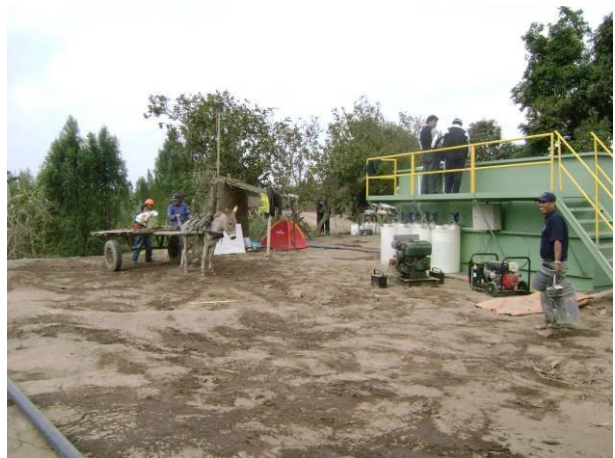
El primer generador conseguido por la empresa EMAPA tuvo dificultades mecánicas pero a pesar de ello se logró que funcionara, y así mantener la Planta en marcha durante 1 hora aproximadamente.

De esta forma se puso por primera vez en marcha la Planta para abastecer de agua a la piscina de lavado del filtro, y con ello se pudo realizar ese día, el primer lavado y desinfección del filtro.
